## Протокол испытаний образца № 83-2025 от 28.07.2025

1. Наименование образца (предоставлено заказчиком): Смеситель Milardo, АРТ. MAZBL00M01 с корпусом из нержавеющей стали, который непосредственно соприкасается с водой, механический запорно-регулирующий узел, покрытие – окрашивание

10. Цель проведения испытаний (предоставлено заказчиком): Испытания арматуры санитарно-технической водоразборной на соблюдение требований ГОСТ 19681-2016 «АРМАТУРА САНИТАРНО-ТЕХНИЧЕСКАЯ ВОДОРАЗБОРНАЯ. Общие технические условия» в части п.5.2.23

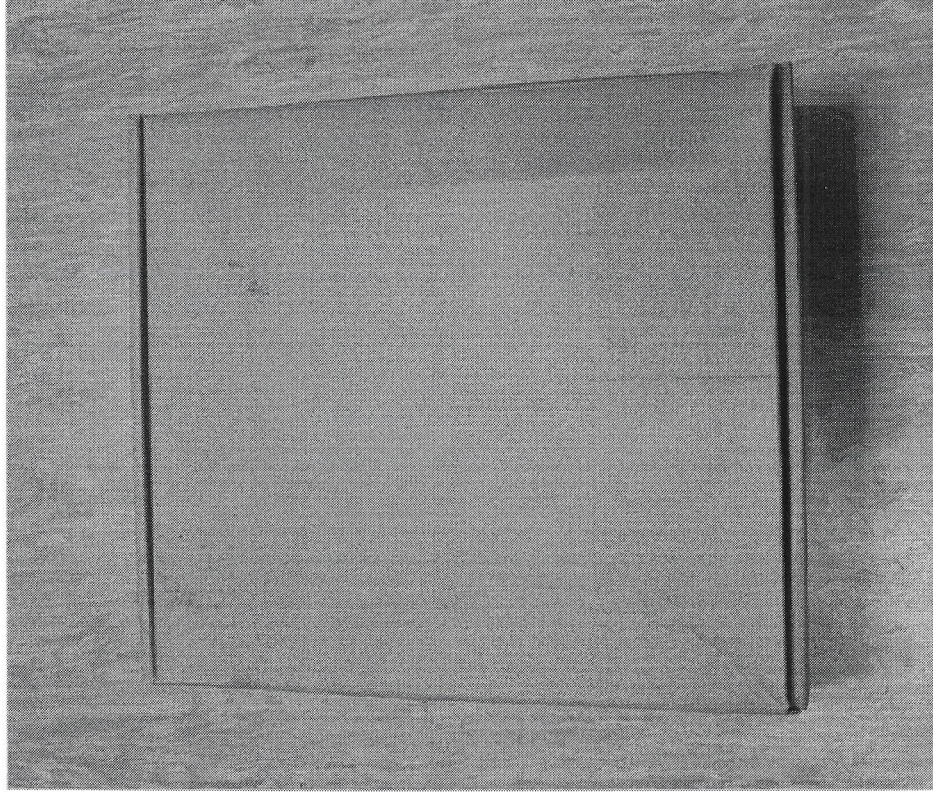
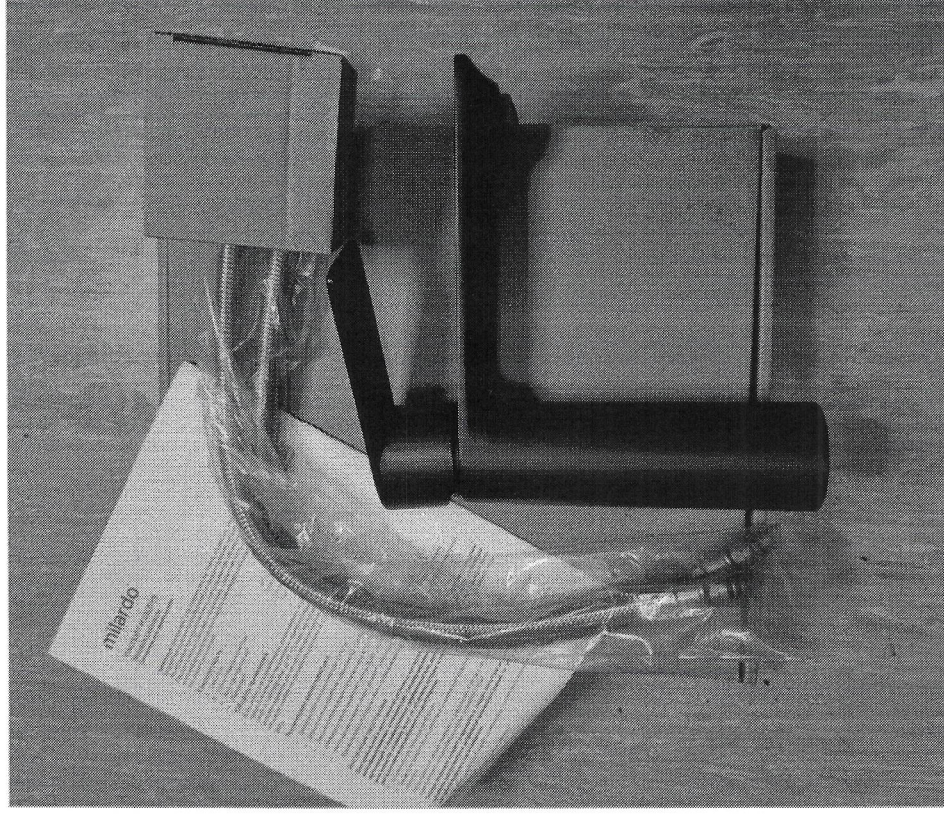
Фото образца:

7. Дата и время доставки образцов в лабораторию/количество образцов: 27.06.2025 г. в 09.30, количество образцов- 1 шт. (по заявке). Образец поступил в коробке в виде готового изделия. Образец видимых дефектов и повреждений не имеет. Регистрационный номер образца в лаборатории СТИ-47-25. Фотографии образца представлены в Приложении 1 к настоящему протоколу.
