## Протокол испытаний образца № 87-2025 от 29.07.2025

1. Наименование образца (предоставлено заказчиком): Смеситель Milardo, АРТ. 001BLR0M08, с корпусом из латуни, который непосредственно соприкасается с водой, механический запорно-регулирующий узел, покрытие – окрашивание

10. Цель проведения испытаний (предоставлено заказчиком): Испытания арматуры санитарно-технической водоразборной на соблюдение требований ГОСТ 19681-2016 «АРМАТУРА САНИТАРНО-ТЕХНИЧЕСКАЯ ВОДРАЗБОРНАЯ. Общие технические условия» в части п.5.2.23

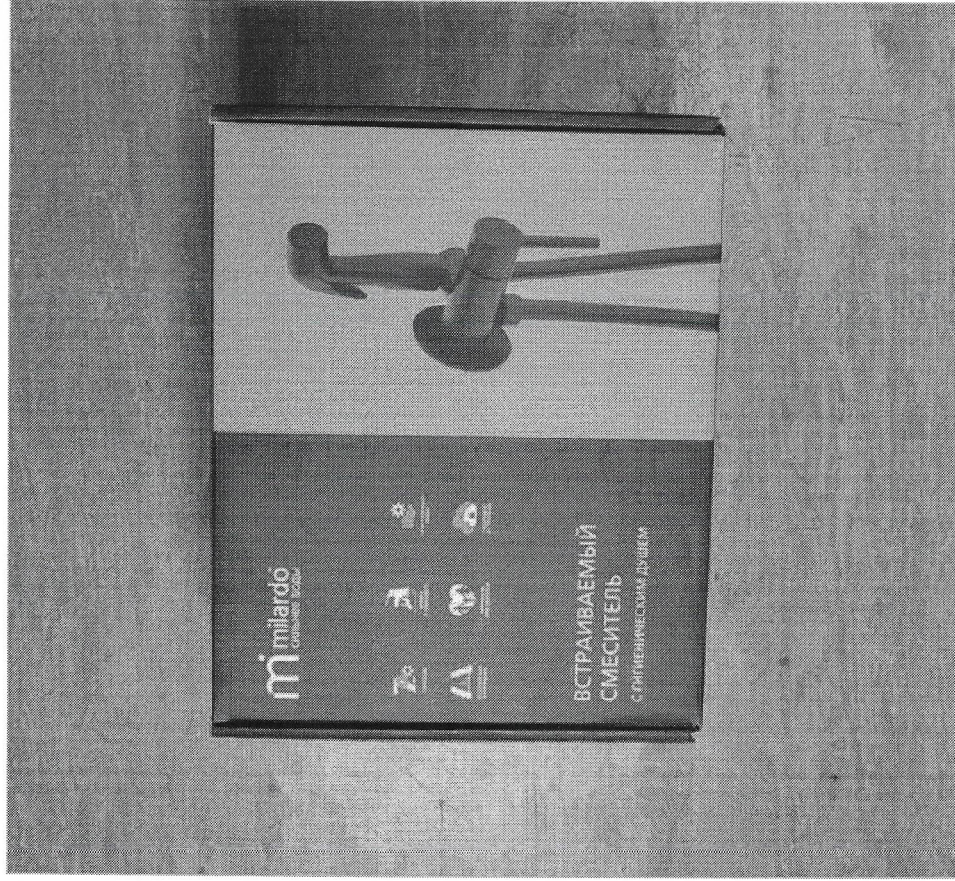
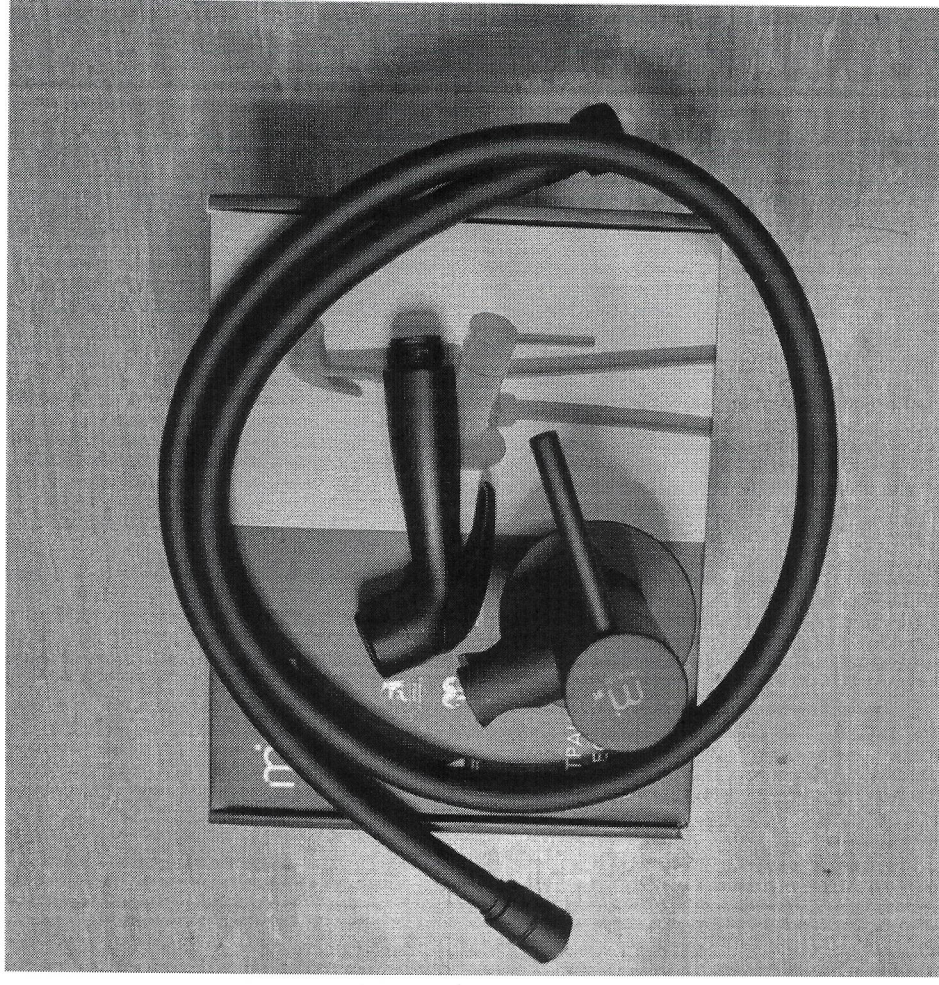
Приложение 1  
к Протоколу испытаний образца № 87-2025 от 29.07.2025

7. Дата и время доставки образцов в лабораторию/количество образцов: 27.06.2025 г. в 09.30, количество образцов- 1 шт. (по заявке). Образец поступил в брендированной коробке в виде готового изделия. Образец видимых дефектов и повреждений не имеет. Регистрационный номер образца в лаборатории СТИ-49-25. Фотографии образца представлены в Приложении 1 к настоящему протоколу.

Фото образца:
