## Протокол испытаний образца № 93-2025 от 31.07.2025

1. Наименование образца (предоставлено заказчиком): Смеситель Milardo, АРТ. POLWT00M01, корпус из ABS-пластика, который соприкасается с водой; механический запорно-регулирующий узел; без покрытия

10. Цель проведения испытаний (предоставлено заказчиком): Испытания арматуры санитарно-технической водоразборной на соблюдение требований ГОСТ 19681-2016 «АРМАТУРА САНИТАРНО-ТЕХНИЧЕСКАЯ ВОДОРАЗБОРНАЯ. Общие технические условия» в части п.5.2.23

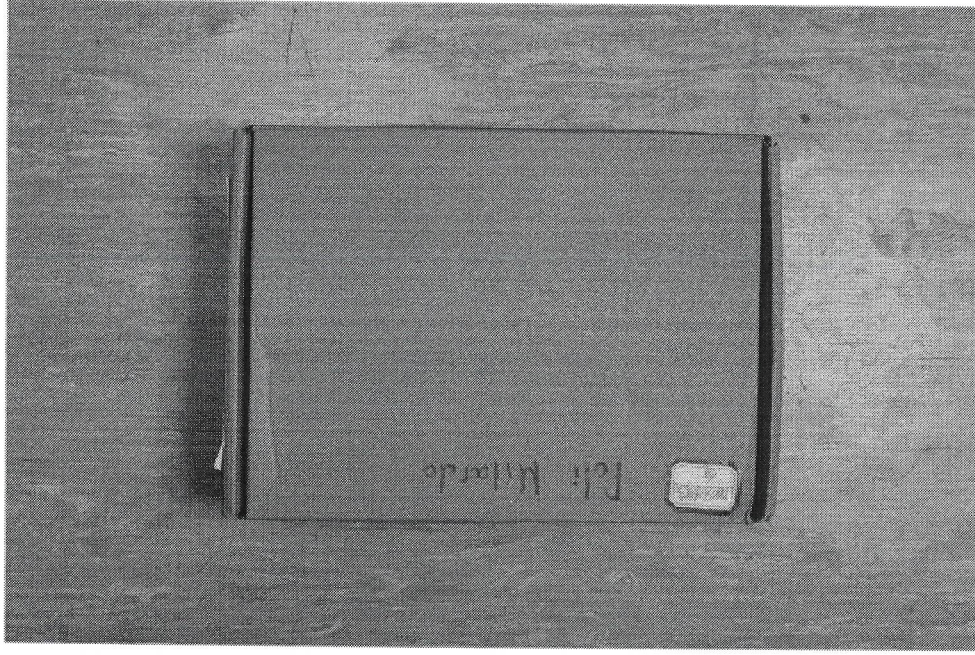
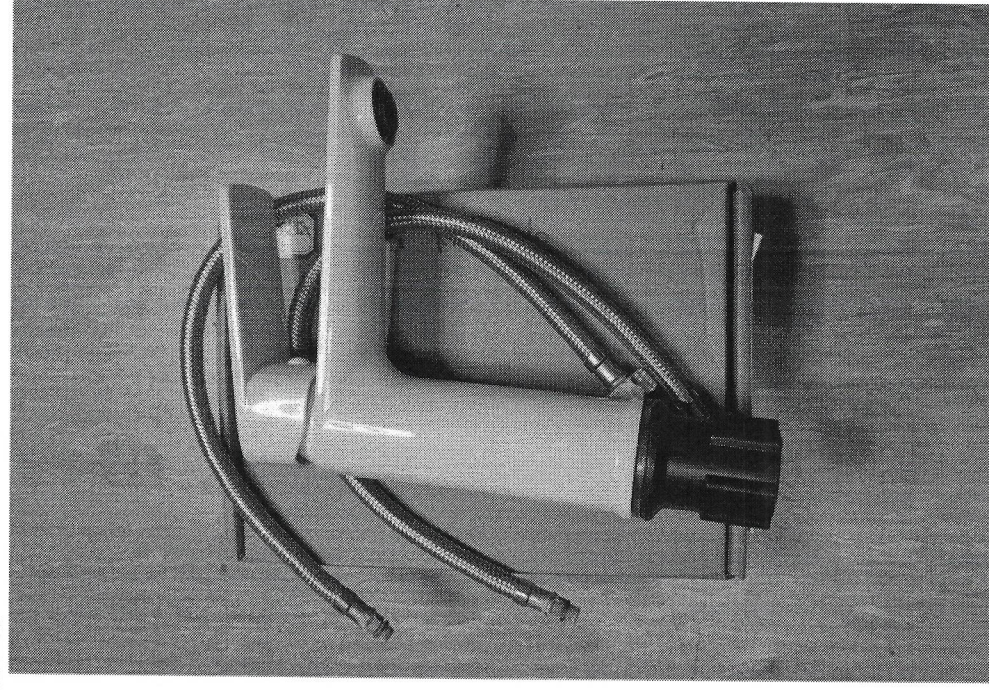
Фото образца:

7. Дата и время доставки образцов в лабораторию/количество образцов: 14.07.2025 г. в 11.45, количество образцов- 1 шт. (по заявке). Образец поступил в коробке в виде готового изделия. Образец видимых дефектов и повреждений не имеет. Регистрационный номер образца в лаборатории СТИ-57-25. Фотографии образца представлены в Приложении 1 к настоящему протоколу.
