**Протокол испытаний образца № 81-2025  
от 28.07.2025**

1. Наименование образца (предоставлено заказчиком): Смеситель Milardo, АРТ. RORBL00M01 - с корпусом из латуни, который непосредственно соприкасается с водой, механический запорно-регулирующий узел, покрытие – окрашивание

10. Цель проведения испытаний (предоставлено заказчиком): Испытания арматуры санитарно-технической водоразборной на соблюдение требований ГОСТ 19681-2016 «АРМАТУРА САНИТАРНО-ТЕХНИЧЕСКАЯ ВОДОРАЗБОРНАЯ. Общие технические условия» в части п.5.2.23

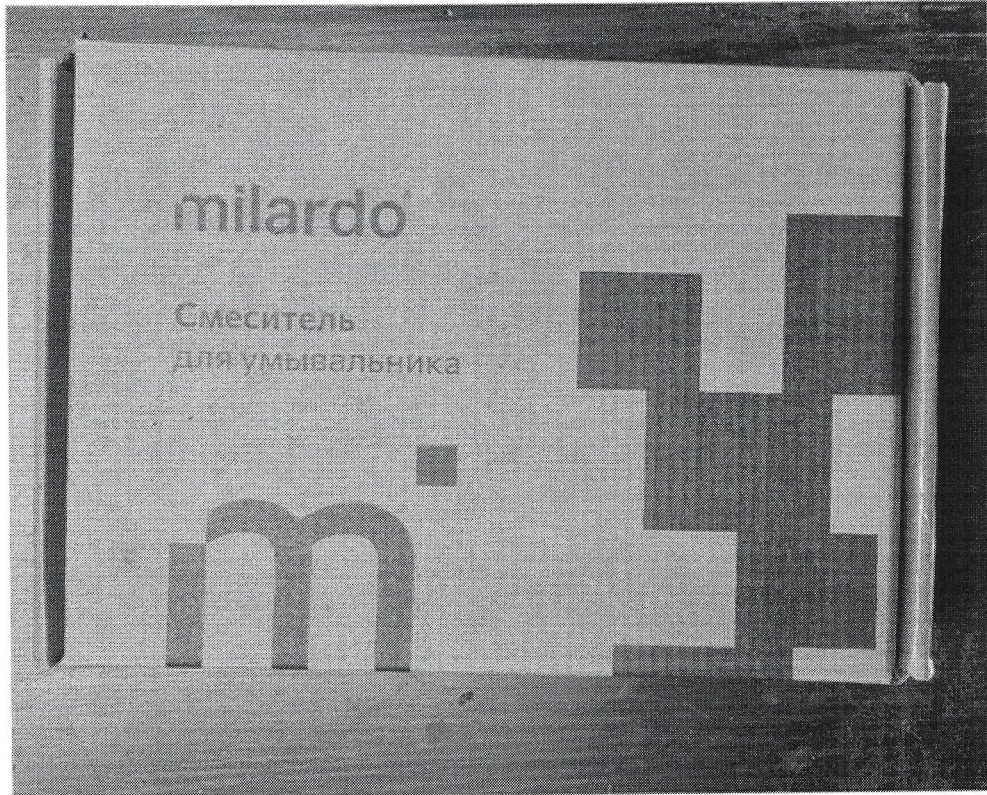
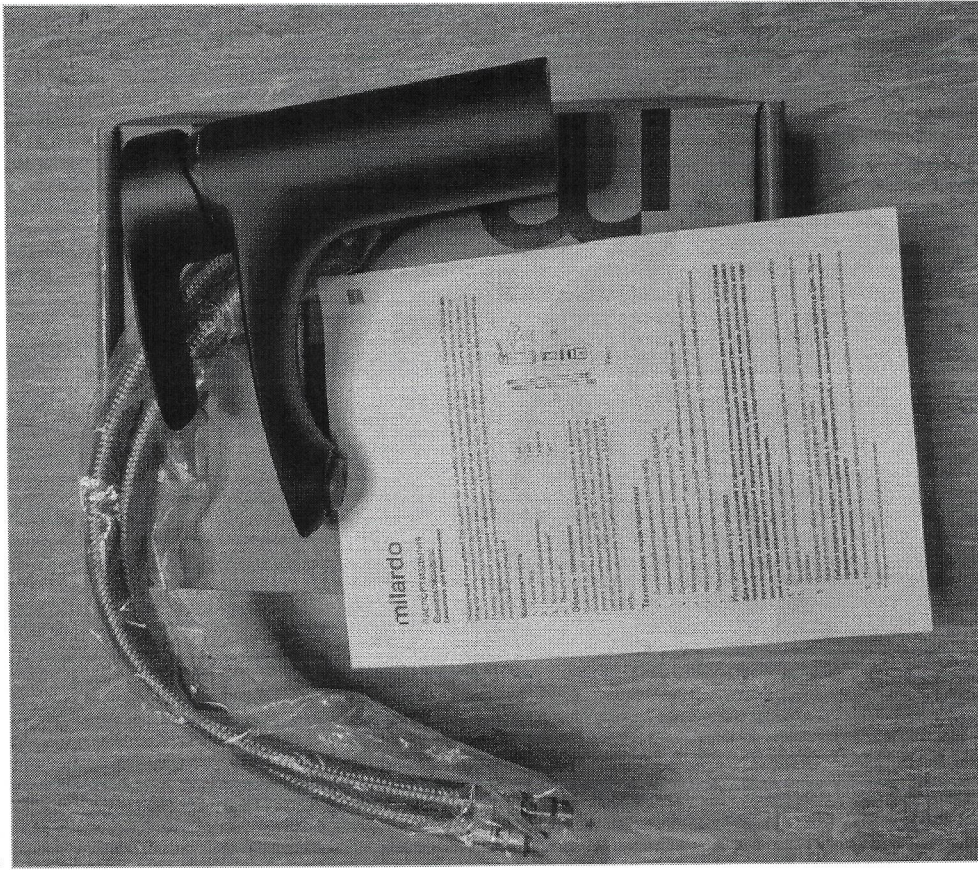
Приложение 1  
к Протоколу испытаний образца № 81-2025 от 28.07.2025

7. Дата и время доставки образцов в лабораторию/количество образцов: 27.06.2025 г. в 09.30, количество образцов- 1 шт. (по заявке). Образец поступил в брензированной коробке в виде готового изделия. Образец видимых дефектов и повреждений не имеет. Регистрационный номер образца в лаборатории СТИ-46-25. Фотографии образца представлены в Приложении 1 к настоящему протоколу.

Фото образца:
